# Lineamientos de diseño para un Centro de Educación Ambiental en el humedal Pantanos de Villa (Lima, Perú)

## Design guidelines for an Environmental Education Center at Los Pantanos de Villa wetland (Lima-Peru)

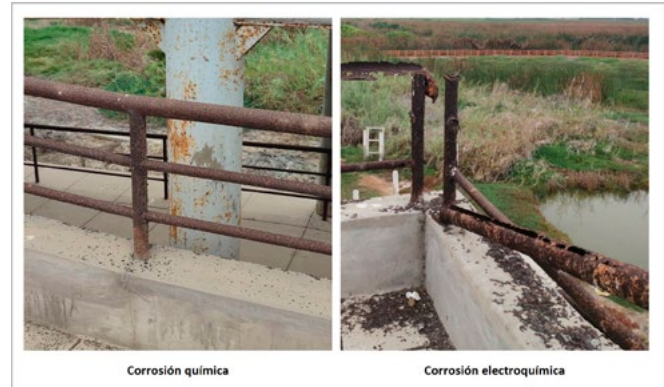
**Figura 2.** Corrosión química y electroquímica en las barandas del mirador del CREA, junio de 2023.

Basset (2021) menciona que este tipo de corrosión aparece en la superficie expuesta y genera una disminución regular del espesor del metal. Esto se evidencia en las barandas del segundo nivel del mirador en el edificio, como se aprecia en las figuras 2 y 3.

Se localiza en puntos concretos de la superficie del metal en forma de picaduras, que van aumentando en profundidad hasta llegar a perforar (Basset, 2021), tal como es el caso de las barandas del último nivel del mirador (figuras 2 y 3).

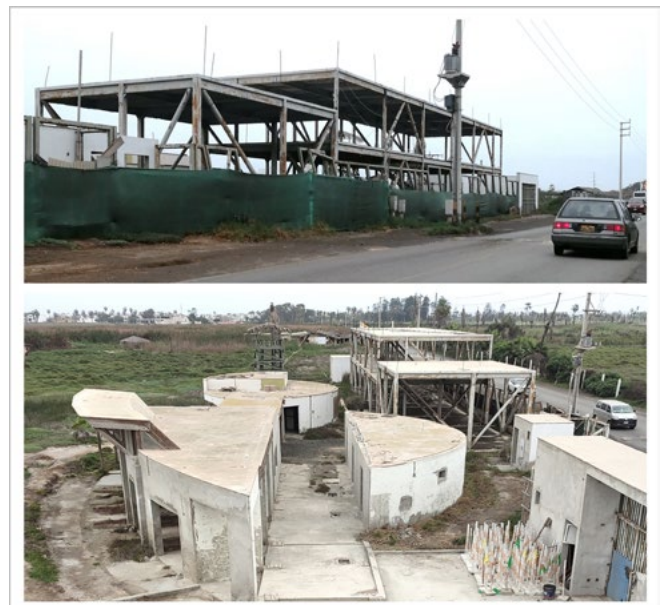
**Figura 3.** Fotografías del estado actual del CREA, junio de 2023.

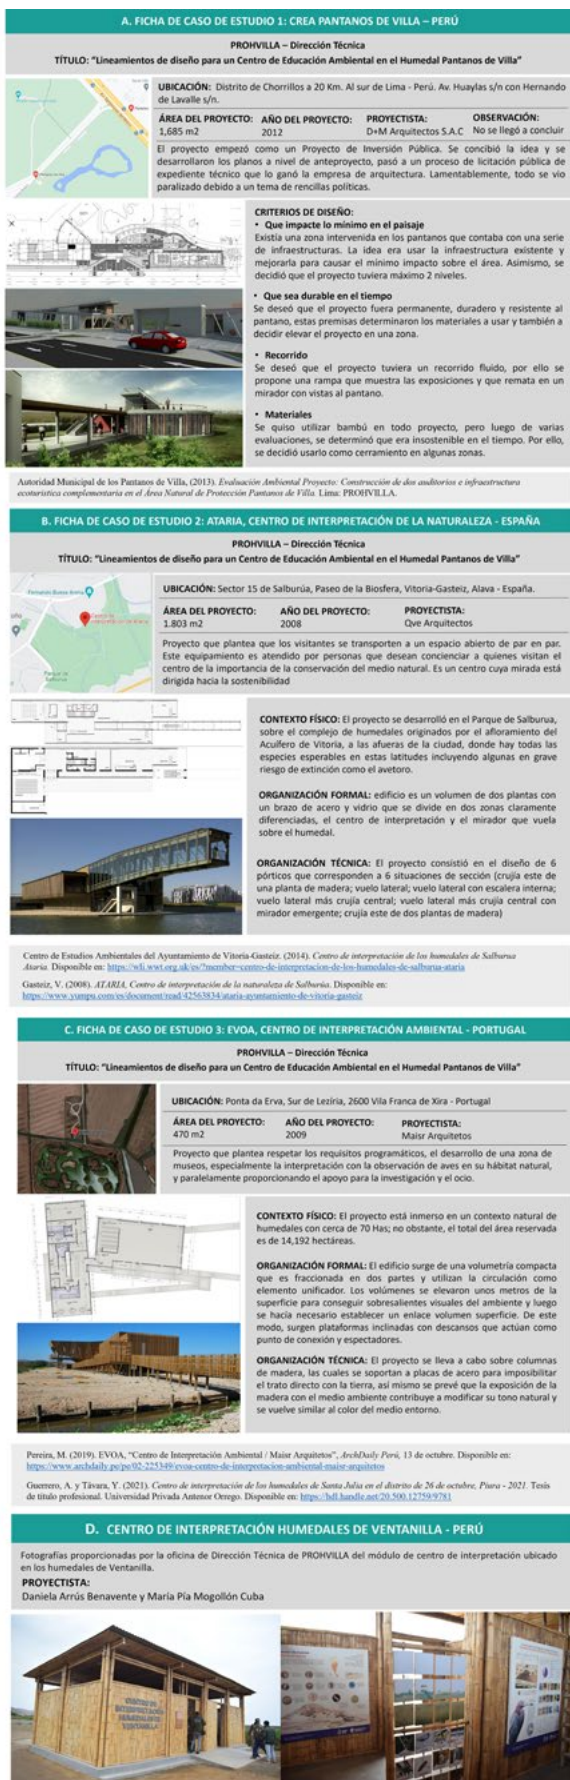
Figura 5. Casos de estudio analizados y del Centro de Interpretación Humedales de Ventanilla.

Se emplearon fichas resumen de análisis que abarcaban datos generales de cada proyecto, como el área, el año de construcción o proyección, un mapa de ubicación, así como el análisis de los criterios funcionales, formales, espaciales y tecnológicos usados en el planteamiento de los complejos arquitectónicos, acompañado de las imágenes de los planos y fotografías o vistas de cada proyecto. Se rescatan los aspectos más resaltantes de cada caso referente, que sirvieron como base para la formulación de la propuesta de lineamientos de diseño y del programa arquitectónico, como lo señala la figura 5.

El primer caso, el CREA (figura 5a), fue el primer proyecto planteado como un Centro de Interpretación dentro del área de los humedales Pantanos de Villa. Sin embargo, de acuerdo con el estado situacional actual indicado por Prohvilla (2013), la obra se encuentra paralizada con las estructuras metálicas afectadas por la humedad, con las instalaciones y excavaciones tapadas por escombros, entre otros problemas.

Respecto al segundo referente, el Ataria (figura 5b), ubicado en España, se resalta la importancia que se le da a la preservación de la conservación del área natural a través de la arquitectura, al definir los espacios centrales enfocados en la educación ambiental para los usuarios. En relación con el criterio funcional usado para este Centro de Interpretación, Gasteiz (2008) menciona que el proyecto empleó el diseño de seis pórticos correspondientes directamente a seis situaciones de sección, es decir, cada planta resulta de una repetición determinada de pórticos, lo que le da forma al proyecto.

Finalmente, el tercer referente, el EVOA (figura 5c), ubicado en Portugal, nació como un proyecto enfocado en la observación de aves, con un espacio museográfico y otras áreas que brindarían la orientación adecuada a sus visitantes sobre la educación ambiental en áreas naturales.

Por último, se destaca el amplio programa que se enfoca en la investigación, educación y el ocio, y además el uso estratégico de la madera como material local para la estructura y la envolvente. Solo se emplea el acero en los grandes espacios y pasarelas, evitando el contacto directo con la tierra, como lo señala la figura 5c.
