Evaluación del cambio de uso de suelo en un humedal relicto de la costa peruana

Evaluation of land use change in a relict wetland on the Peruvian coast

Zaida Sanchez^{1*}, Leslye Millones²
y Jazmín Ordoñez²

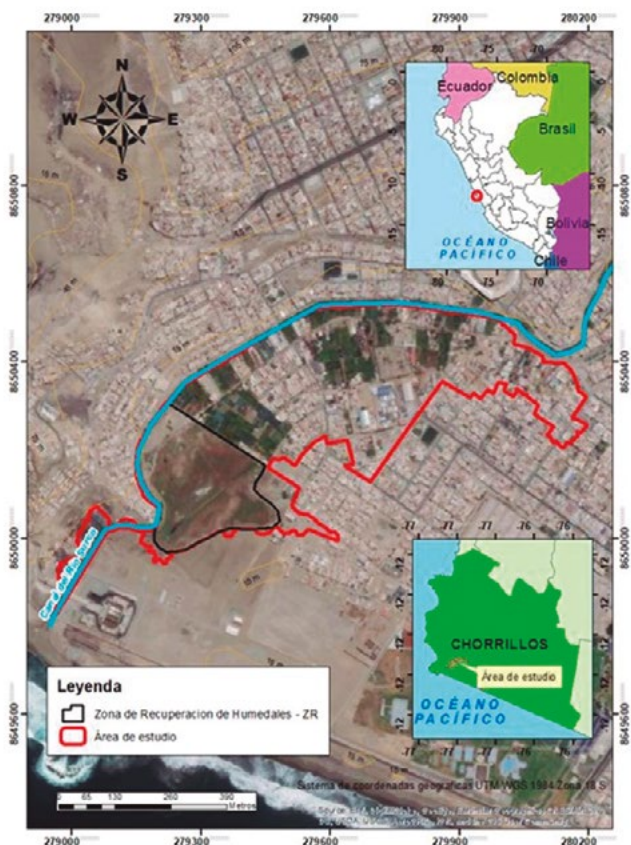
Figura 1. Zona de estudio delimitada en el relictos La Chira. Elaboración propia.

El relictos de La Chira se encuentra a 3,34 km al noroeste del ANP Los Pantanos de Villa, en la extensión de la planta de tratamiento de aguas residuales de La Chira. El área trazada geográficamente por la Autoridad Municipal de los Pantanos de Villa (PROHVILLA) se considera como ZR, presente al lado del río Surco, que desemboca en el océano Pacífico (figura 1). Existen centros poblados alrededor: el asentamiento humano Hijos de Miyashiro y el asentamiento humano Colinas del Pacífico ubicados al norte, el asentamiento humano Pacífico de Villa ubicado al oeste, y el asentamiento humano Bello Horizonte al este.

La ZR en La Chira presenta un área total de 8,78 hectáreas y el área de estudio trazada presenta un área de 30,3 hectáreas.

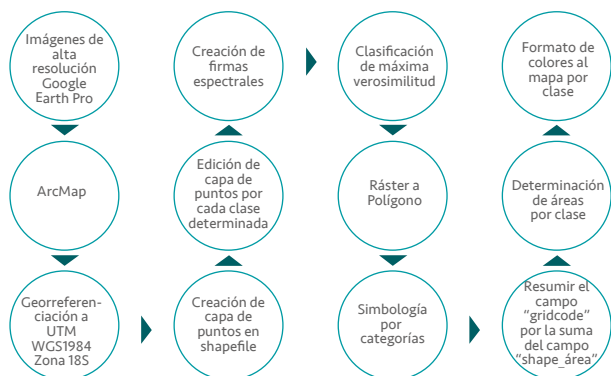
Figura 2. Proceso operacional para generar mapas de uso de suelo por año del relicto La Chira.

visitas a campo (Moscoso, 2007; Pauleit *et al.*, 2005). Posteriormente, para la realización de los mapas en ArcMap se llevó a cabo el proceso de la figura 2.

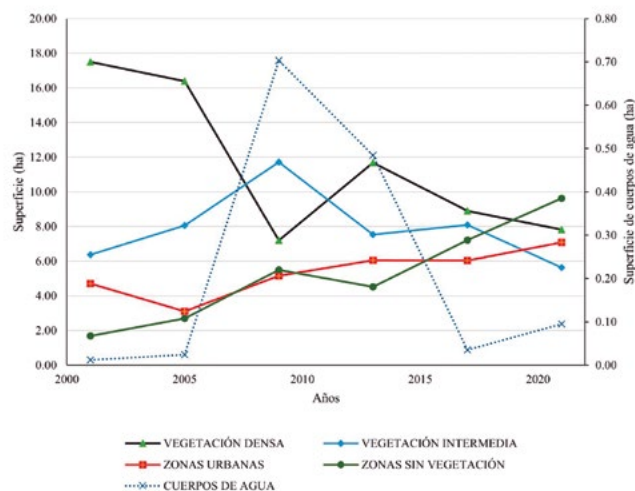
Figura 3. Evolución de la superficie del espacio temporal del uso de suelos y superficie de cuerpos de agua en el humedal de relicto La Chira.

Los resultados obtenidos de las áreas del relicto La Chira se encuentran en la tabla 2 y en las figuras 3 y 4. Se aprecia que la densidad de la vegetación en los 20 años de estudio se redujo hasta ocupar un 26 % del total de la superficie en estudio, la cual incluye la vegetación de la actividad agrícola para todos los años de evaluación. Por otro lado, la vegetación intermedia llegó a abril de 2021 con un aproximado del 19 % del área; no obstante, en 2009 tuvo su registro más alto, al ocupar aproximadamente un 39 %. Ello podría asociarse a una mayor actividad de pastoreo evidenciada en la figura 5 C, ya que ese mismo año la clase de cobertura más densa ocupó aproximadamente el 24 %.

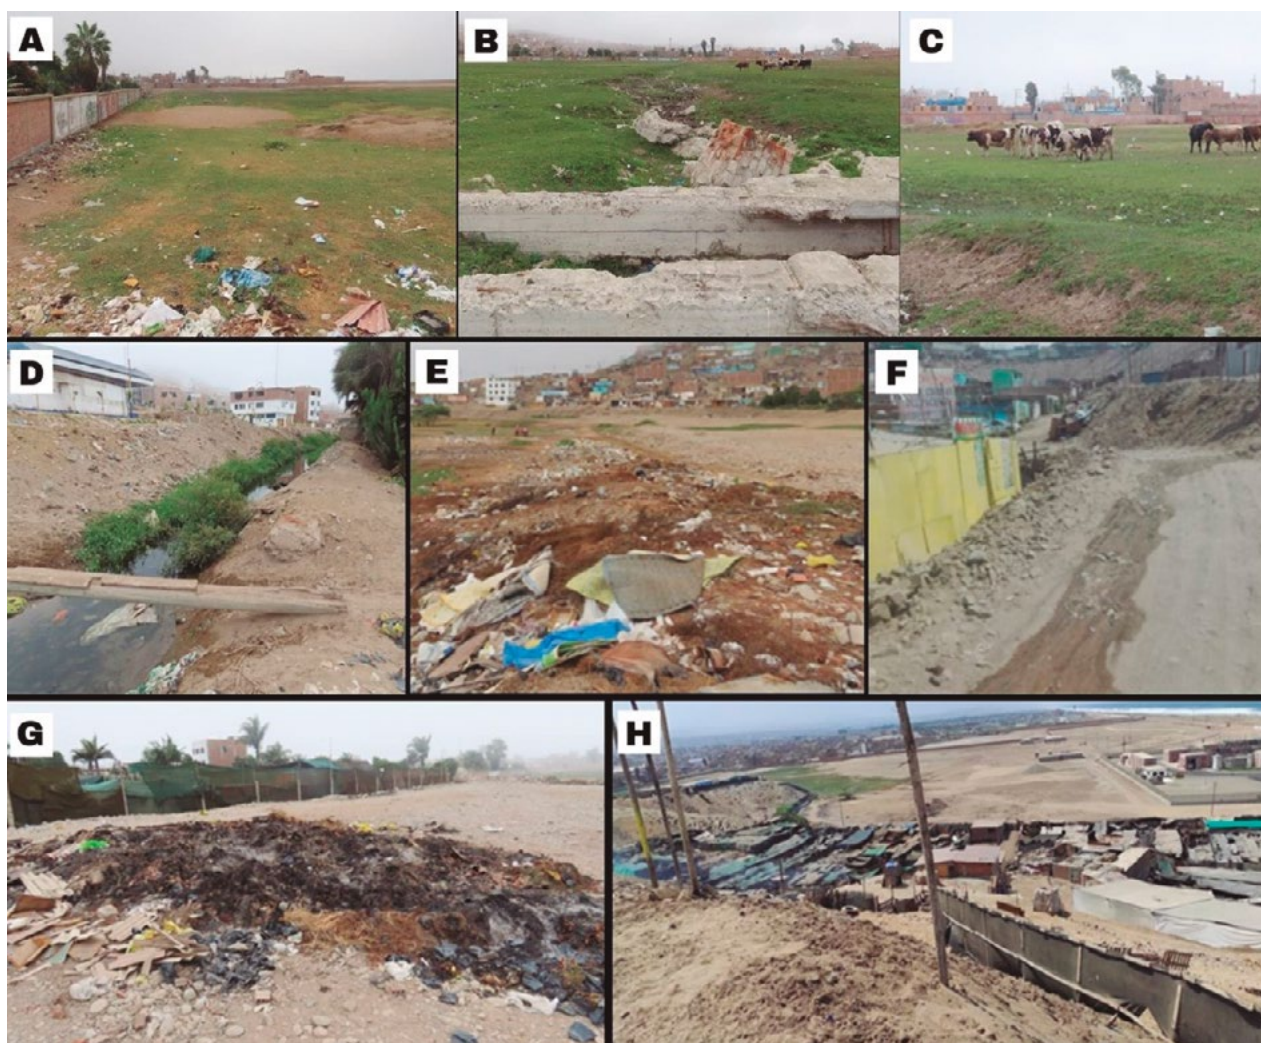
Figura 5. Estado del relicto de humedal La Chira en marzo 2021. A: extremo de la zona del relicto de humedal con Bello Horizonte; B: canal de espejo de agua del relicto; C: actividad de pastoreo; D: residuos sólidos en canal; E: residuos sólidos en el contorno; F: efluentes domésticos; G: residuos de viveros alledaños; H: asentamientos humanos alledaños.

La figura 5 resume los principales hallazgos de la visita de campo, donde se encontraron espacios con vegetación intermedia y parches sin vegetación, además de tener

los espejos de agua secos, que dejaban a la vista residuos sólidos. Se evidenció también actividad de pastoreo en la zona del relicto (figura 5 C). Asimismo, al no contar con una cantidad de puntos de acopio de residuos sólidos autorizados que abastezca a la población establecida en la zona, es posible observar acumulación de residuos domésticos en el canal y en el contorno del relicto (figura 5 D y 5 E). Cabe precisar que los centros poblados ubicados alrededor no disponen del servicio de agua y desagüe, razón por la cual se ven en la necesidad de conducir sus efluentes por medio de tuberías y mangueras hacia el exterior de las viviendas.

Además, por el desarrollo de viveros es posible identificar residuos de la actividad, los cuales tienden a ser incinerados en espacios del relicto (figura 5 G), lo que afecta las condiciones del suelo, sin considerar la generación de emisiones y el grado de afectación en las condiciones del canal del río Surco.

En cuanto al desarrollo urbano, siendo esta una clase establecida en la clasificación supervisada planteada en el estudio, es posible justificar el resultado en el área planteada, dada la extensión presente en el noroeste del relicto (figura 5 H).
